## Zpráva o inspekci fotovoltaické elektrárny

Vlčková 177, Vlčková, 763 19, Česko

Podle: IEC TS 62446-3

REP-2026-000158

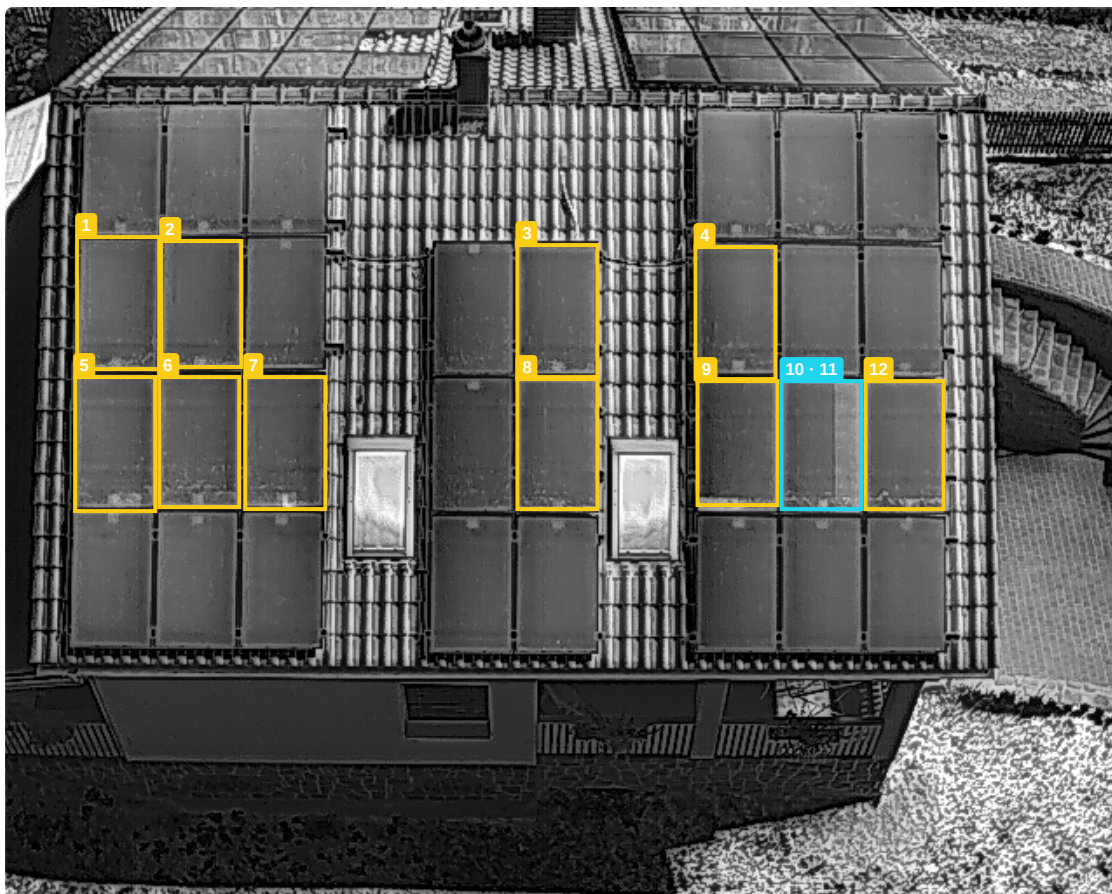
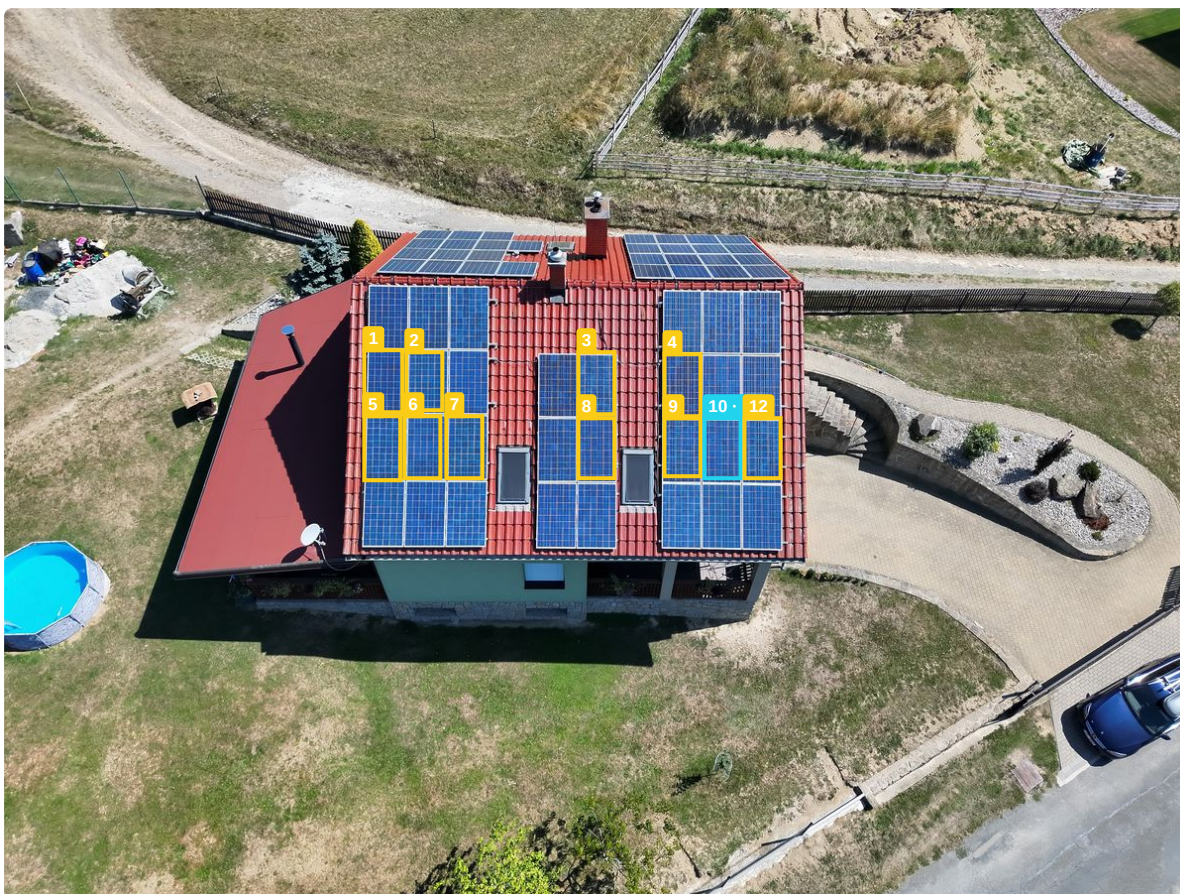
VIDITELNÉ SVĚTLO (RGB) DJI\_20260811115949\_0001\_V.jpeg

- 1 Znečištění   
 ■ 2 Znečištění   
 ■ 3 Znečištění   
 ■ 4 Znečištění   
 ■ 5 Znečištění   
 ■ 6 Znečištění   
 ■ 7 Znečištění   
 ■ 8 Znečištění   
 ■ 9 Znečištění   
■ 10 Dioda   
■ 11 Znečištění   
■ 12 Znečištění

| # | PRIMÁRNÍ FOTKA | SEKUNDÁRNÍ FOTKA | NÁZEV ANOMÁLIE | ŘADA | POZICE | AI JOB | ΔT | MAX °C | MIN °C | MEAN °C | PRIORITA (ZÁVAŽNOST) | NÁVRH DALŠÍHO POSTUPU |
|---|---|---|---|---|---|---|---|---|---|---|---|---|
| 1 | | | Znečištění | 2 | 1 | AIR-2026-001077 | 3,9 | 44,5 | 21,7 | 41,2 | Nízká | Oprava |
| 2 | | | Znečištění | 2 | 2 | AIR-2026-001077 | 3,8 | 44,5 | 19,9 | 41,2 | Nízká | Oprava |
| 3 | | | Znečištění | 2 | 5 | AIR-2026-001077 | 7,5 | 47,9 | 19,0 | 42,1 | Nízká | Oprava |

| # | PRIMÁRNÍ<br>FOTKA | SEKUNDÁRNÍ<br>FOTKA | NÁZEV<br>ANOMÁLIE | ŘADA | POZICE | AI JOB | ΔT | MAX<br>°C | MIN<br>°C | MEAN<br>°C | PRIORITA<br>(ZÁVAŽNOST) | NÁVRH<br>DALŠÍHO<br>POSTUPU |
|---|---|---|---|---|---|---|---|---|---|---|---|---|
| 4 | | | Znečištění | 2 | 6 | AIR-2026-001077 | 3,5 | 44,0 | 15,5 | 41,3 | Nízká | Oprava |
| 5 | | | Znečištění | 3 | 1 | AIR-2026-001077 | 5,3 | 45,8 | 19,9 | 41,6 | Nízká | Oprava |
| 6 | | | Znečištění | 3 | 2 | AIR-2026-001077 | 3,9 | 44,3 | 20,0 | 41,5 | Nízká | Oprava |
| 7 | | | Znečištění | 3 | 3 | AIR-2026-001077 | 11,3 | 52,8 | 19,9 | 41,0 | Nízká | Oprava |
| 8 | | | Znečištění | 3 | 5 | AIR-2026-001077 | 6,4 | 47,0 | 20,4 | 41,9 | Nízká | Oprava |
| 9 | | | Znečištění | 3 | 6 | AIR-2026-001077 | 7,0 | 47,6 | 19,6 | 40,3 | Nízká | Oprava |
| 10 | | | Dioda | 3 | 7 | AIR-2026-001077 | 6,4 | 47,0 | 20,9 | 43,1 | Vysoká | Sledování |
| 11 | | | Znečištění | 3 | 7 | AIR-2026-001077 | 6,4 | 47,0 | 20,9 | 43,1 | Nízká | Oprava |
| 12 | | | Znečištění | 3 | 8 | AIR-2026-001077 | 6,3 | 47,5 | 22,6 | 43,1 | Nízká | Oprava |

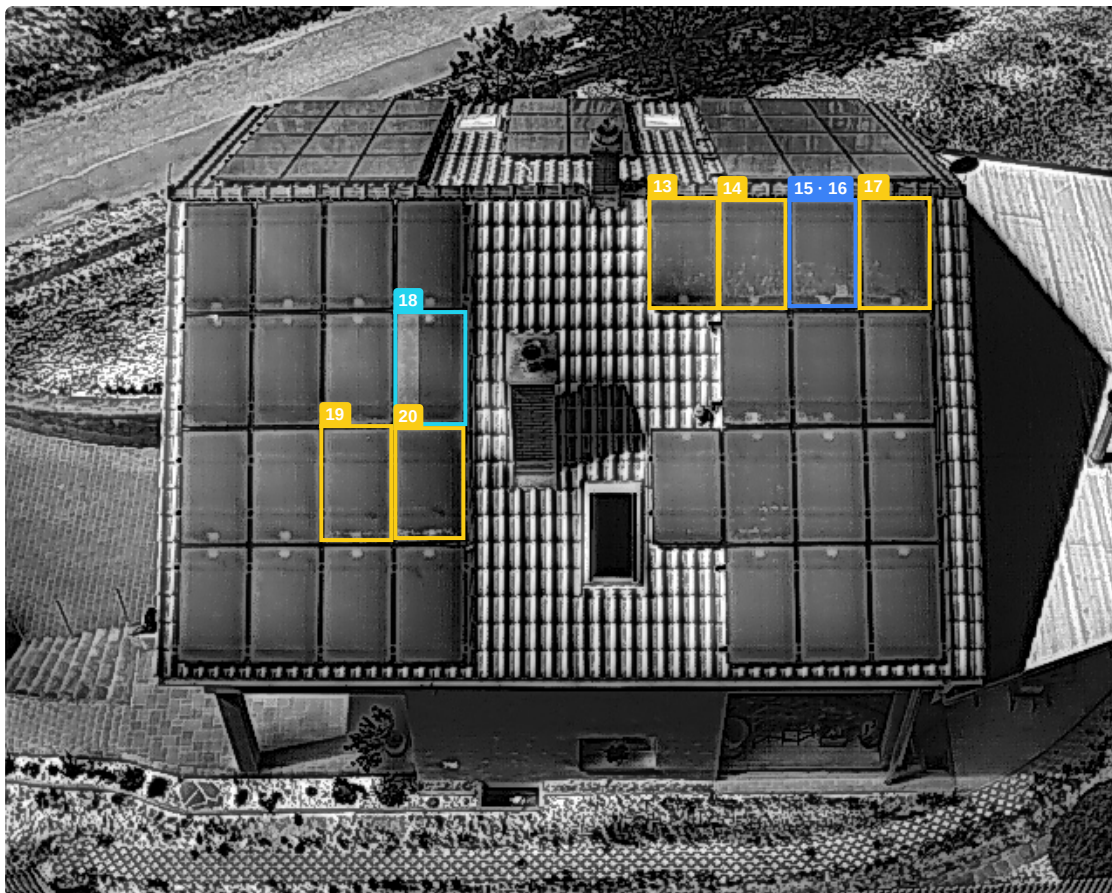
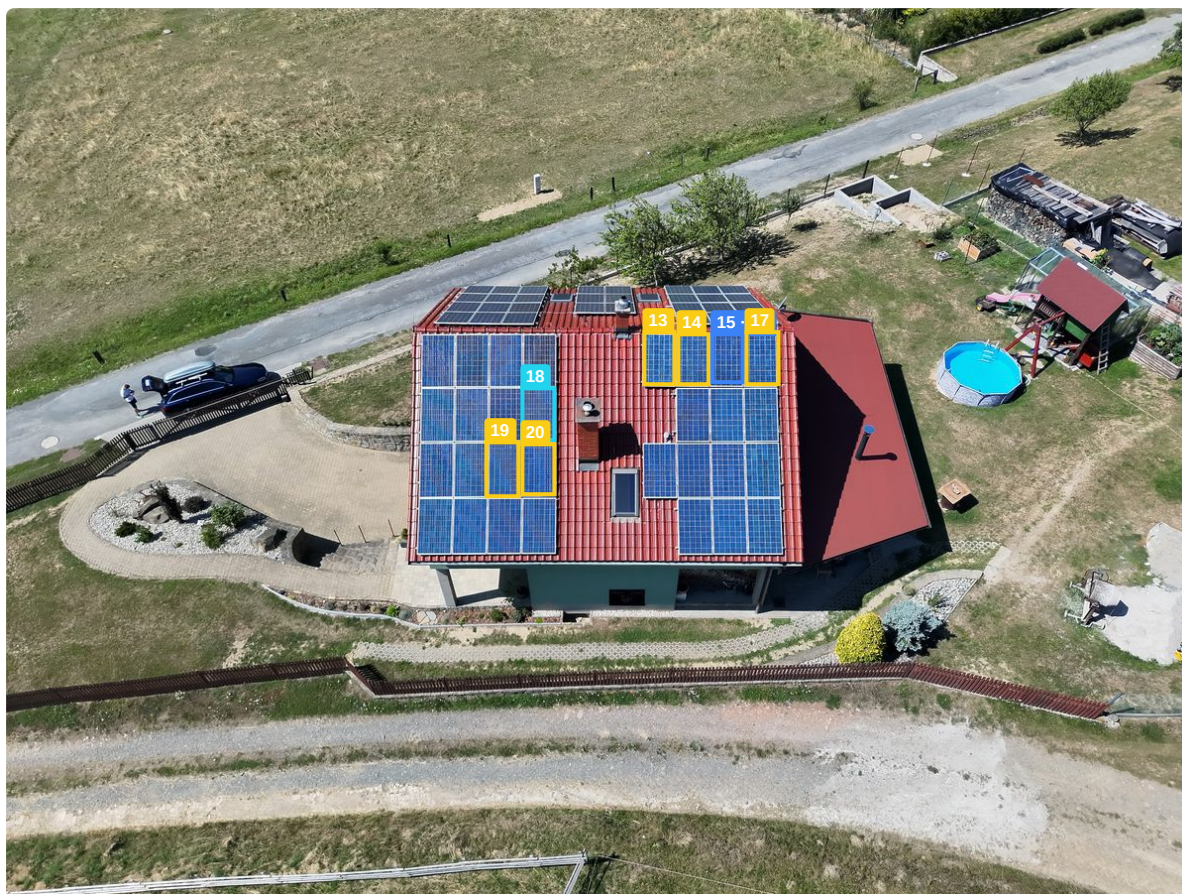
VIDITELNÉ SVĚTLO (RGB) DJI\_20260811120009\_0003\_V.jpeg

■ 13 Znečištění  
 ■ 14 Znečištění  
 ■ 15 Přehřátí buňky  
 ■ 16 Znečištění  
 ■ 17 Znečištění  
 ■ 18 Dioda  
 ■ 19 Znečištění  
 ■ 20 Znečištění

| # | PRIMÁRNÍ<br>FOTKA | SEKUNDÁRNÍ<br>FOTKA | NÁZEV<br>ANOMÁLIE | ŘADA | POZICE | AI JOB | ΔT | MAX<br>°C | MIN<br>°C | MEAN<br>°C | PRIORITA<br>(ZÁVAŽNOST) | NÁVRH<br>DALŠÍHO<br>POSTUPU |
|---|---|---|---|---|---|---|---|---|---|---|---|---|
| 13 | | | Znečištění | 1 | 5 | AIR-2026-001078 | 11,4 | 51,7 | 22,5 | 42,3 | Nízká | Oprava |
| 14 | | | Znečištění | 1 | 6 | AIR-2026-001078 | 5,2 | 45,6 | 17,1 | 43,0 | Nízká | Oprava |
| 15 | | | Přehřátí<br>buňky | 1 | 7 | AIR-2026-001078 | 6,9 | 47,4 | 20,0 | 42,5 | Střední | Sledování |
| 16 | | | Znečištění | 1 | 7 | AIR-2026-001078 | 6,9 | 47,4 | 20,0 | 42,5 | Nízká | Oprava |
| 17 | | | Znečištění | 1 | 8 | AIR-2026-001078 | 3,7 | 44,0 | 19,8 | 39,3 | Nízká | Oprava |

| # | PRIMÁRNÍ<br>FOTKA | SEKUNDÁRNÍ<br>FOTKA | NÁZEV<br>ANOMÁLIE | ŘADA | POZICE | AI JOB | ΔT | MAX<br>°C | MIN<br>°C | MEAN<br>°C | PRIORITA<br>(ZÁVAŽNOST) | NÁVRH<br>DALŠÍHO<br>POSTUPU |
|---|---|---|---|---|---|---|---|---|---|---|---|---|
| 18 | | | Dioda | 2 | 4 | AIR-2026-001078 | 6,4 | 46,8 | 12,2 | 40,6 | Vysoká | Sledování |
| 19 | | | Znečištění | 3 | 3 | AIR-2026-001078 | 5,1 | 45,6 | 19,0 | 42,1 | Nízká | Oprava |
| 20 | | | Znečištění | 3 | 4 | AIR-2026-001078 | 5,2 | 46,0 | 15,2 | 38,7 | Nízká | Oprava |
