# Inspektionsbericht der Photovoltaikanlage

Vičková 177, Vičková, 763 19, Česko

ORD-2026-000499

REP-2026-000158

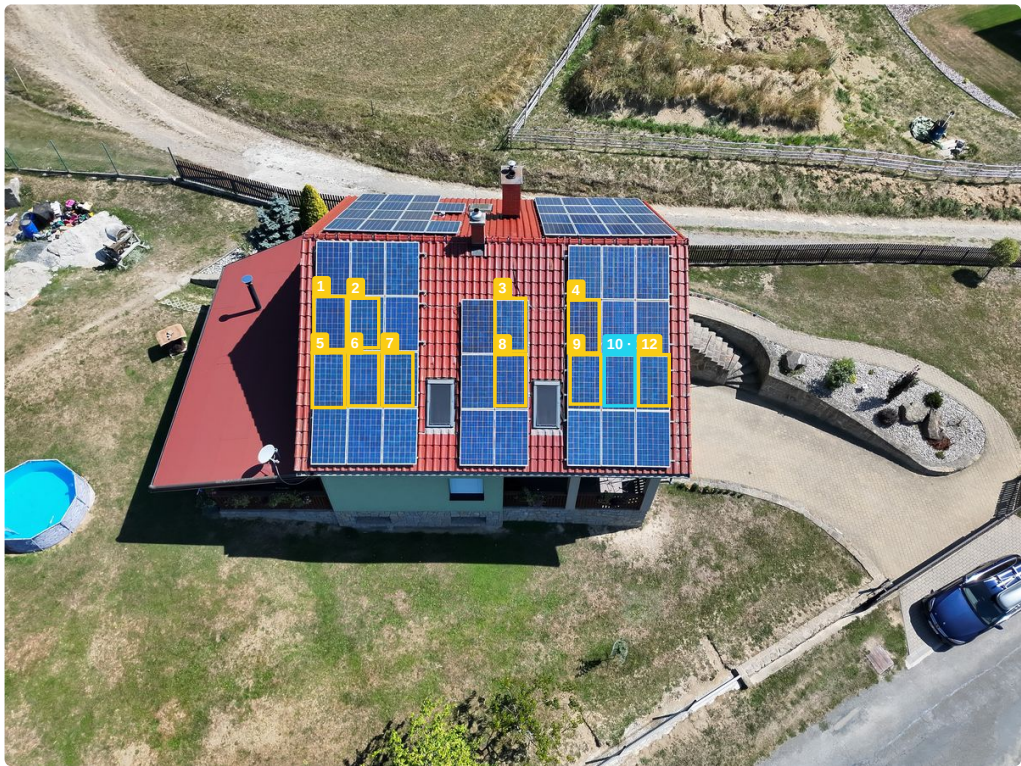
- 1 Verschmutzung 2 Verschmutzung 3 Verschmutzung 4 Verschmutzung 5 Verschmutzung 6 Verschmutzung 7 Verschmutzung 8 Verschmutzung  
9 Verschmutzung 10 Bypass-Diode 11 Verschmutzung 12 Verschmutzung

| <div><div>20<br/>ANOMALIEN<br/>GESAMT</div><div>0<br/>KRITISCH</div><div>2<br/>HOCH</div><div>1<br/>MITTEL</div><div>17<br/>NIEDRIG</div><div>3<br/>ANOMALIETYPEN</div></div> | | | | | | | | | | | | |
|---|---|---|---|---|---|---|---|---|---|---|---|---|
| 1 | | | Verschmutzung | 2 | 1 | AIR-2026-001077 | 3,9 | 44,5 | 21,7 | 41,2 | Niedrig | Reparatur |
| 2 | | | Verschmutzung | 2 | 2 | AIR-2026-001077 | 3,8 | 44,5 | 19,9 | 41,2 | Niedrig | Reparatur |
| 3 | | | Verschmutzung | 2 | 5 | AIR-2026-001077 | 7,5 | 47,9 | 19,0 | 42,1 | Niedrig | Reparatur |
| 4 | | | Verschmutzung | 2 | 6 | AIR-2026-001077 | 3,5 | 44,0 | 15,5 | 41,3 | Niedrig | Reparatur |
| 5 | | | Verschmutzung | 3 | 1 | AIR-2026-001077 | 5,3 | 45,8 | 19,9 | 41,6 | Niedrig | Reparatur |
| 6 | | | Verschmutzung | 3 | 2 | AIR-2026-001077 | 3,9 | 44,3 | 20,0 | 41,5 | Niedrig | Reparatur |

| # | PRIMÄRBILD | SEKUNDÄRBILD | BEZEICHNUNG<br>DER<br>ANOMALIE | REIHE | POSITION | AI-JOB | ΔT | MAX<br>°C | MIN<br>°C | MITTELWERT<br>°C | PRIORITÄT<br>(SCHWEREGRAD) | VORSCHLAG<br>FÜR DAS<br>WEITERE<br>VORGEHEN |
|---|---|---|---|---|---|---|---|---|---|---|---|---|
| 7 | | | Verschmutzung | 3 | 3 | AIR-2026-001077 | 11,3 | 52,8 | 19,9 | 41,0 | Niedrig | Reparatur |
| 8 | | | Verschmutzung | 3 | 5 | AIR-2026-001077 | 6,4 | 47,0 | 20,4 | 41,9 | Niedrig | Reparatur |
| 9 | | | Verschmutzung | 3 | 6 | AIR-2026-001077 | 7,0 | 47,6 | 19,6 | 40,3 | Niedrig | Reparatur |
| 10 | | | Bypass-Diode | 3 | 7 | AIR-2026-001077 | 6,4 | 47,0 | 20,9 | 43,1 | Hoch | Beobachtung |
| 11 | | | Verschmutzung | 3 | 7 | AIR-2026-001077 | 6,4 | 47,0 | 20,9 | 43,1 | Niedrig | Reparatur |
| 12 | | | Verschmutzung | 3 | 8 | AIR-2026-001077 | 6,3 | 47,5 | 22,6 | 43,1 | Niedrig | Reparatur |

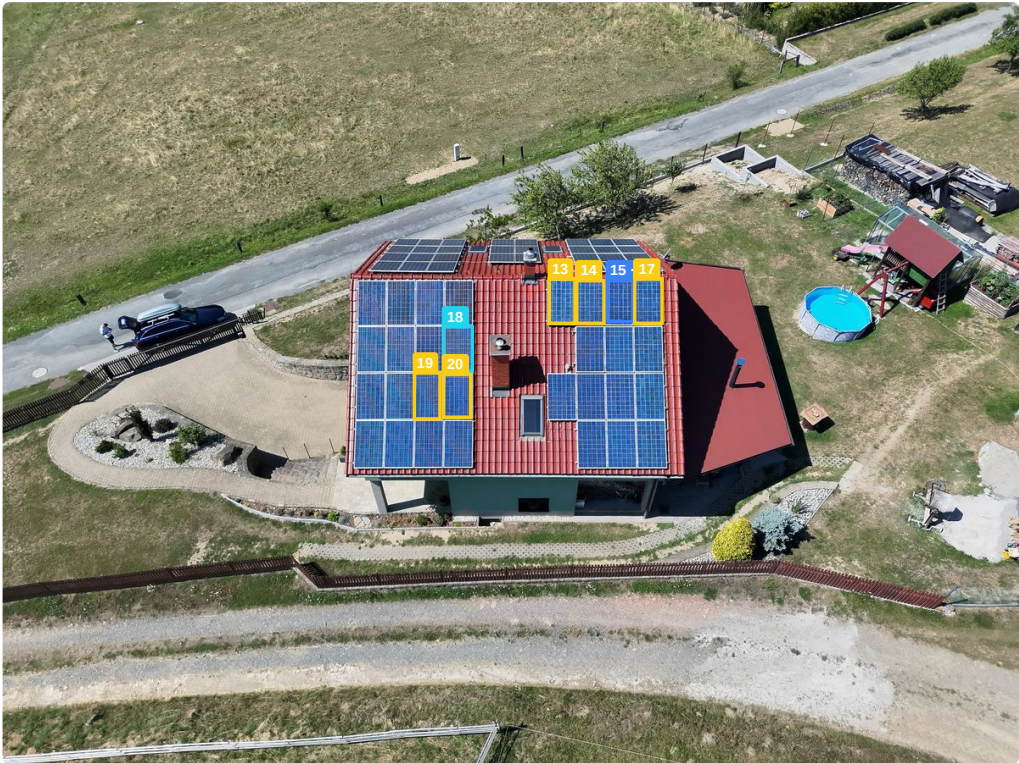
- 13 Verschmutzung
- 14 Verschmutzung
- 15 Überhitzung einer Zelle
- 16 Verschmutzung
- 17 Verschmutzung
- 18 Bypass-Diode
- 19 Verschmutzung
- 20 Verschmutzung

| # | PRIMÄRBILD | SEKUNDÄRBILD | BEZEICHNUNG<br>DER<br>ANOMALIE | REIHE | POSITION | AI-JOB | ΔT | MAX<br>°C | MIN<br>°C | MITTELWERT<br>°C | PRIORITÄT<br>(SCHWEREGRAD) | VORSCHLAG<br>FÜR DAS<br>WEITERE<br>VORGEHEN |
|---|---|---|---|---|---|---|---|---|---|---|---|---|
| 13 | | | Verschmutzung | 1 | 5 | AIR-2026-001078 | 11,4 | 51,7 | 22,5 | 42,3 | Niedrig | Reparatur |
| 14 | | | Verschmutzung | 1 | 6 | AIR-2026-001078 | 5,2 | 45,6 | 17,1 | 43,0 | Niedrig | Reparatur |
| 15 | | | Überhitzung<br>einer Zelle | 1 | 7 | AIR-2026-001078 | 6,9 | 47,4 | 20,0 | 42,5 | Mittel | Beobachtung |
| 16 | | | Verschmutzung | 1 | 7 | AIR-2026-001078 | 6,9 | 47,4 | 20,0 | 42,5 | Niedrig | Reparatur |
| 17 | | | Verschmutzung | 1 | 8 | AIR-2026-001078 | 3,7 | 44,0 | 19,8 | 39,3 | Niedrig | Reparatur |
| 18 | | | Bypass-Diode | 2 | 4 | AIR-2026-001078 | 6,4 | 46,8 | 12,2 | 40,6 | Hoch | Beobachtung |
| 19 | | | Verschmutzung | 3 | 3 | AIR-2026-001078 | 5,1 | 45,6 | 19,0 | 42,1 | Niedrig | Reparatur |
| 20 | | | Verschmutzung | 3 | 4 | AIR-2026-001078 | 5,2 | 46,0 | 15,2 | 38,7 | Niedrig | Reparatur |
